Construction et Restauration de la charpente métallique de l'Institut du Génie Civil de l'Université de Liège

Relevé des dégâts existant à la charpente soudée de l'Institut du Génie Civil

Exécution des réparations

Dégâts causés à l'ossature métallique rivée de l'Institut de Chimie et de Métallurgie et leur restauration

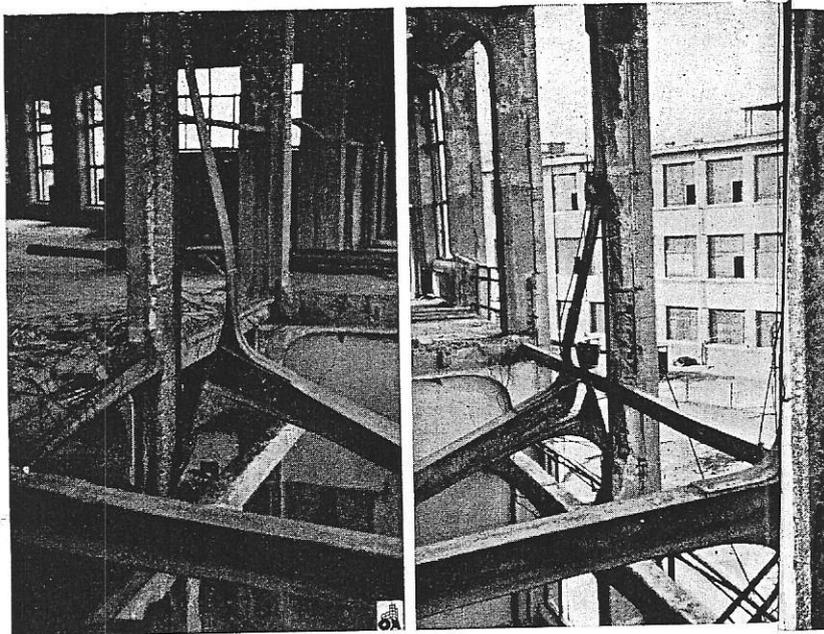
Fig. 62-63. Ferme I_{11} : nœud j (à gauche) et nœud i (à droite). Pour l'emplacement des fermes, voir la figure 748 du N° 12-1948 de *L'Ossature Métallique*.

La rupture de ces cordons était parfois accompagnée d'un léger décollement de la semelle rapportée (côté nœud) (fig. 66 et 68) ou d'un décollement très important de cette semelle ayant donné lieu à un allongement permanent considérable (fig. 62 et 63).

Enfin, sous l'effet des mêmes sollicitations, mais plus accentuées, les semelles rapportées se sont rompues (fig. 66 et 69), en même temps que des ruptures apparaissaient dans les nœuds (fig. 63).

Lorsque la semelle avait subi une déformation permanente rendant impossible sa remise en place, elle a été remplacée sur une certaine longueur. Le tronçon nouveau était, à une extrémité, relié à la semelle restante par une *soudure bout à bout en V* (en corniche : horizontale dans un plan vertical), dont le retrait était libre, tandis qu'à l'autre extrémité un couvre-joint fixé par des cordons d'angle le reliait à l'autre portion de semelle non endommagée.

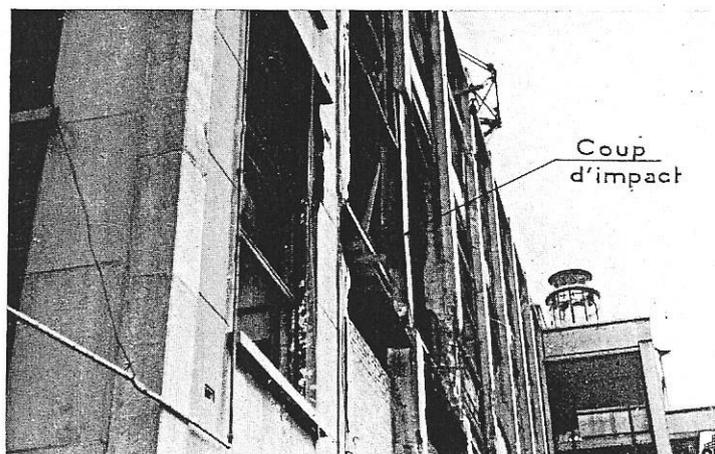
Fig. 64. Vue de la ferme II, poteau jg.

La colonne en façade de la ferme II₁ (fig. 64 et 72) a reçu un coup direct au-dessus d'un nœud. L'âme du profil I constituant la partie centrale de la colonne est rompue, en trois endroits, tandis que la semelle rapportée intérieure est rompue un peu au delà de l'enracinement du nœud et décollée du patin, dont elle s'écarte d'environ 30 centimètres au droit de la rupture. La semelle courbe supérieure du nœud est déformée et rompue. La partie de la colonne située au-dessus du nœud est déversée vers l'intérieur du bâtiment; la poutre et la partie inférieure du nœud sont intactes et n'ont pas subi de déformation apparente.

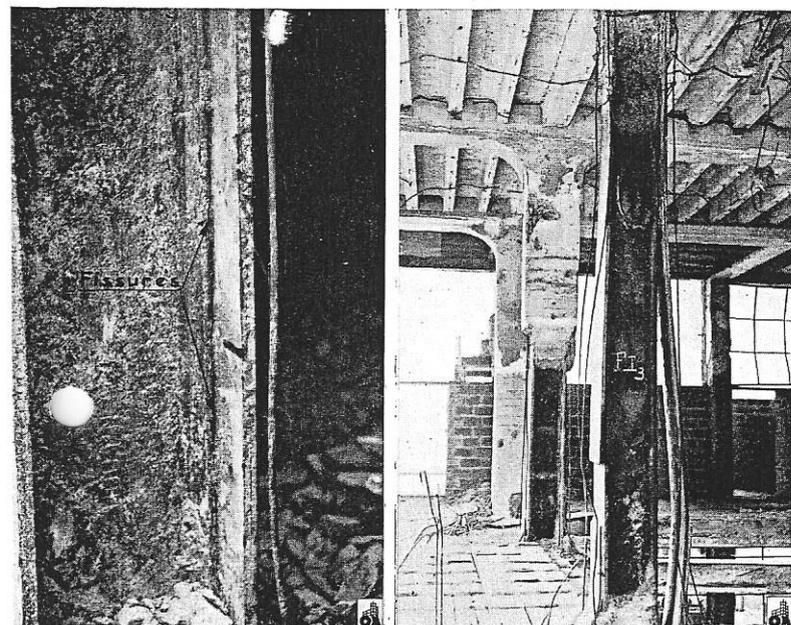
Fig. 65-66. Ferme IV₆, poteau du sous-sol, fissure des cordons fixant la semelle rapportée aux poteaux du profil I. Ferme I₃, poteau kp.

La conséquence la moins importante de cette sollicitation a consisté en de très nombreux endroits dans la rupture des cordons de soudure continus ou discontinus reliant le profil I et les semelles rapportées (côté nœud) constituant les colonnes (fig. 65).

Les cordons fissurés ont été brûlés à l'arc électrique, les précautions les plus grandes ayant été prises, avec succès, pour n'entamer ni les semelles rapportées ni les poutrelles. Les semelles ont ensuite été à nouveau fixées mais en exécutant des *cordons de soudure continus*. La soudure a été exécutée en position verticale descendante pour le premier cordon, en position verticale montante pour le deuxième cordon.

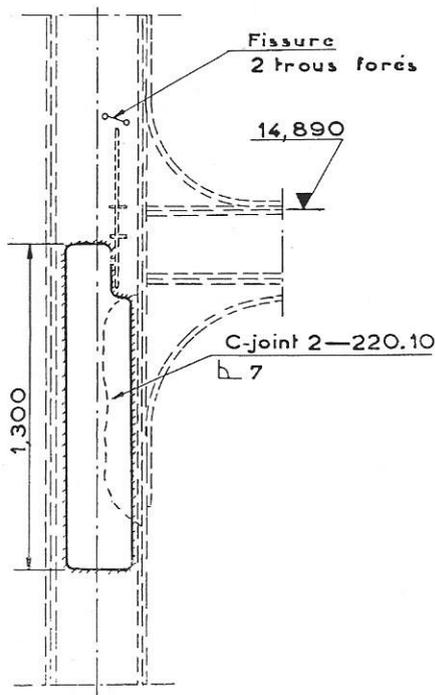
Fig. 70. Détail montrant le procédé utilisé pour la réparation des colonnes.

Bien que pour ces colonnes le patin intérieur du profil I soit rompu, on a seulement soudé un couvre-joint sur chaque face de l'âme, laissant ainsi, sans être compensée par un couvre-

joint, la rupture du patin. La rupture s'est en effet produite par suite du souffle tendant à soulever la poutre; cette sollicitation donne lieu à un moment fléchissant de sens contraire à celui provoqué par la sollicitation normale de la charpente. Celle-ci provoque un moment négatif qui a pour effet de comprimer le patin intérieur du profilé à la partie inférieure du nœud. Il n'y avait donc aucun danger à ne pas compenser par un couvre-joint la rupture à lèvres jointives de ce patin.

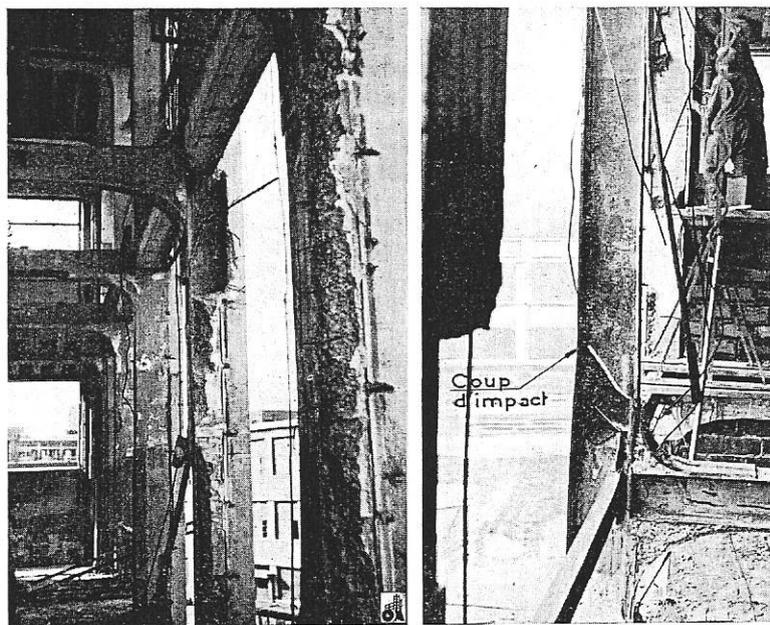
Fig. 71-72. Ferme I_{11} : nœud m (à gauche). Ferme II_1 : poteau jk et nœud g (à droite).

Pour les colonnes en façade des fermes I_3 , I_6 et I_{11} , la rupture des cordons reliant la semelle rapportée intérieure au profil I s'est propagée dans le patin intérieur et dans l'âme du profil (fig. 72). A l'extrémité du décollement de la

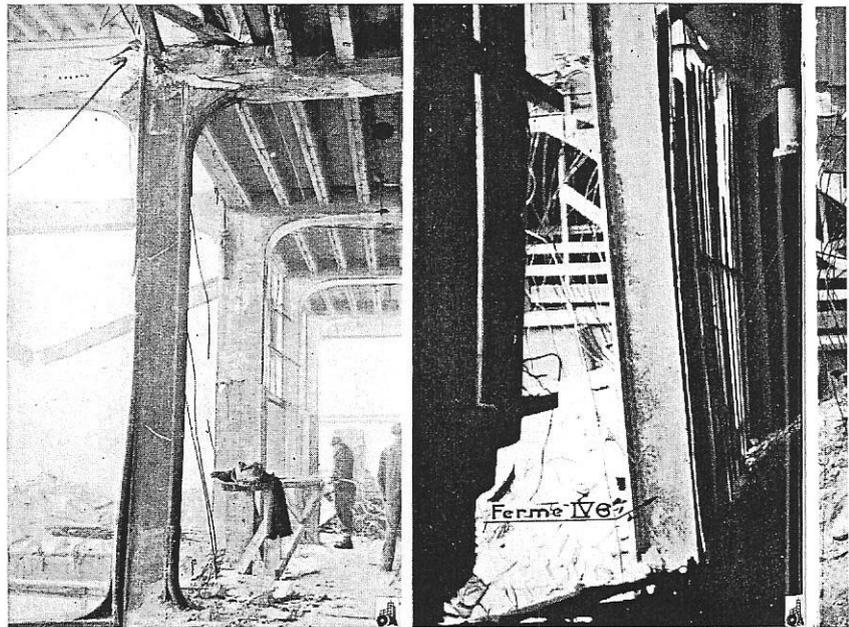
Fig. 75-76. Ferme I_{10} : poteau nj (à gauche). Ferme IV_6 : poteau du sous-sol (à droite).

A la ferme I₁₀, une colonne intérieure s'est rompue en deux endroits (fig. 75); ces ruptures intéressent particulièrement le profil I constituant la partie centrale de la section de

la colonne. Aux extrémités du tronçon de colonne rompu, les nœuds ont subi des déformations importantes sans montrer aucune trace de rupture, ni même de fissuration des cordons de soudure.

gée. Le dé en béton de la fondation a été déporté de 160 mm vers l'intérieur du bâtiment; la colonne qui repose sur ce dé a suivi celui-ci dans son mouvement et s'est déformée d'une manière importante immédiatement au dessous du niveau du rez-de-chaussée (fig. 76 et 79).

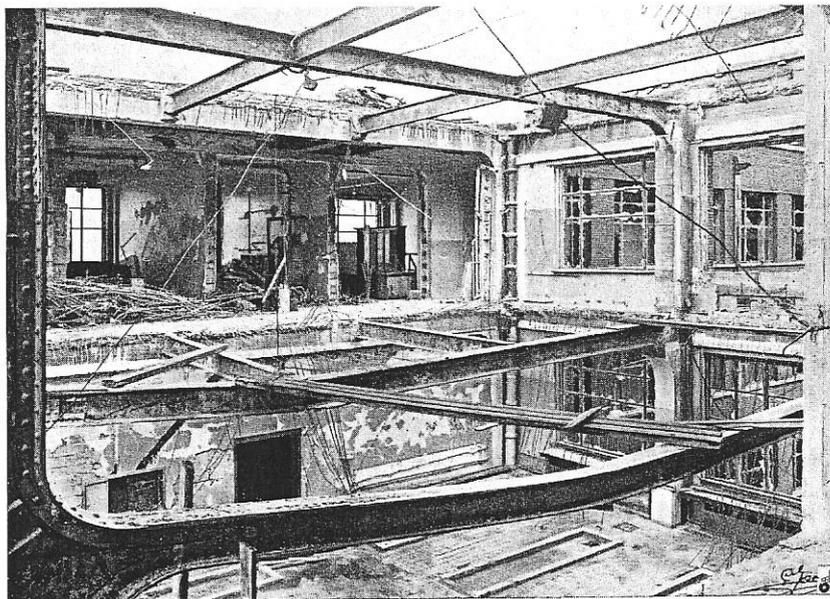
Fig. 87. Vue des fermes endommagées de l'ossature métallique rivée de l'Institut de chimie et de Métallurgie.

Les deux premières ont été touchées à hauteur du troisième étage (fig. 87, p. 79). Les poutres ont reçu des coups directs et la flexion importante qu'elles ont subie a amené la rupture des deux nœuds situés sur la façade côté Est.

La réparation a consisté dans le remplacement complet de ces deux nœuds, de deux nouvelles poutres, de six nervures et de quatre linteaux en façade.

Les âmes des nœuds rompus ont été dérivées et enlevées jusqu'aux couvre-joints d'âme assurant la liaison avec les poteaux. Les rivets de ces couvre-joints ont également été enlevés et les couvre-joints réutilisés. Les cornières cintrées inférieures et supérieures ont été enlevées et remplacées.
