Construction et restauration de la charpente métallique continue soudée en acier à haute résistance de l'Institut du Génie civil de l'Université de Liège

CONSTRUCTION ET CARACTÉRISTIQUES PRINCIPALES

par F. Campus,

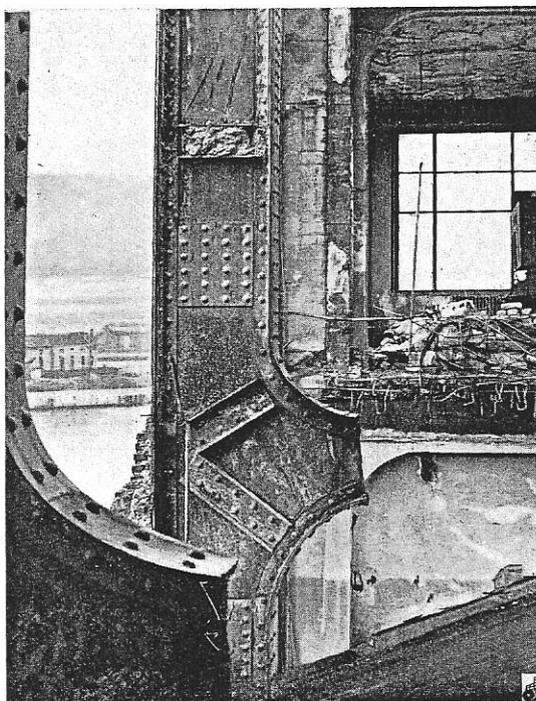
Fig. 763. Aspect d'un nœud de la charpente rivée de l'Institut de Chimie-Métallurgie après coupage des poutres, montrant une grande fissure dans le gousset partant d'un trou de rivet.

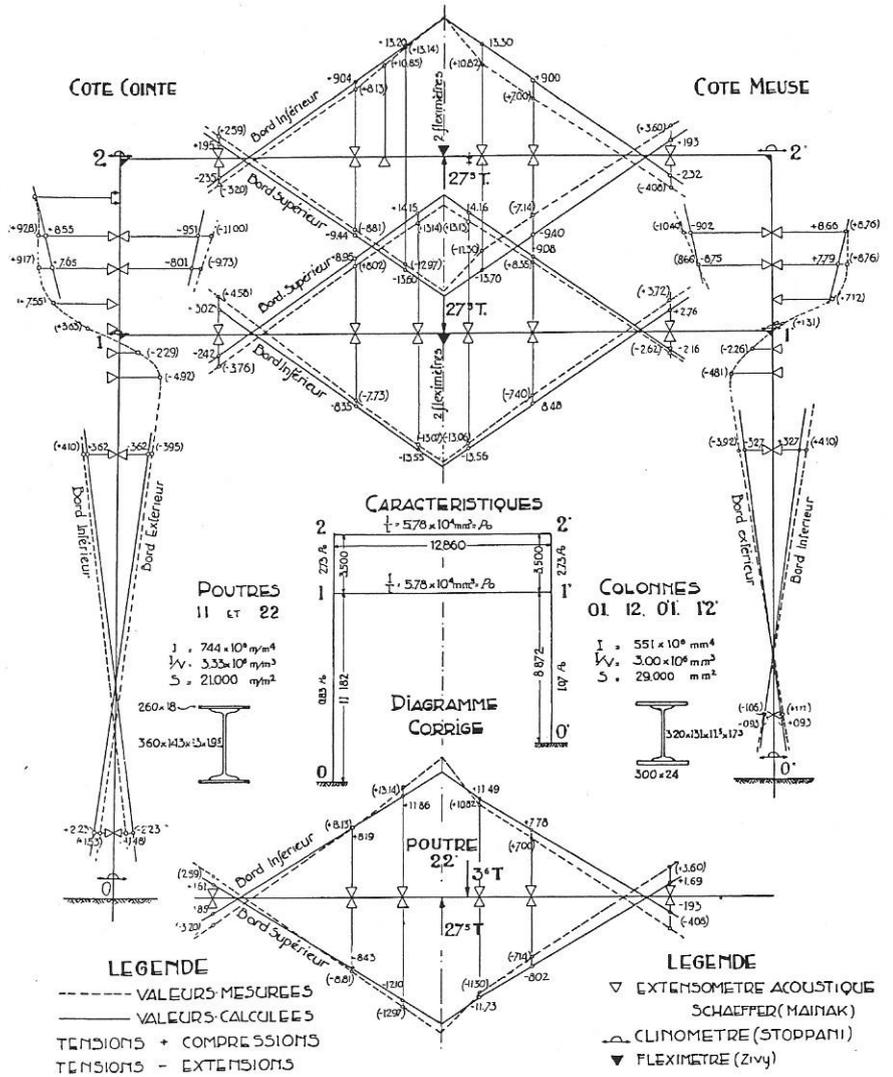
La planche de la figure 764, page 517, reproduit le diagramme corrigé des tensions calculées dans la poutre 22' en tenant compte de cette force de 3,75 tonnes. L'influence sur les tensions de la poutre 11' et des colonnes est négligeable. On voit que les nouvelles tensions calculées sont cette fois-ci inférieures aux tensions mesurées dans la zone des fatigues les plus élevées.

Cela provient vraisemblablement de ce que la décharge de 3,75 tonnes, grossièrement calculée, est exagérée. Ensuite, l'effet des charges concentrées est d'augmenter les tensions de flexion dans leur voisinage, ainsi qu'il résulte d'expériences que j'ai citées au Congrès international des Ponts et Charpentes à Paris en 1932. Enfin l'allure du diagramme des tensions mesurées

⁽¹⁾ Au lieu de 3,6 t comme il est marqué sur la planche de la figure 764.

Fig. 764. Diagrammes des tensions calculées et mesurées de la ferme IV-4.

L'effort du vérin est de 3,75 t au lieu de la valeur indiquée de 3,6 t.

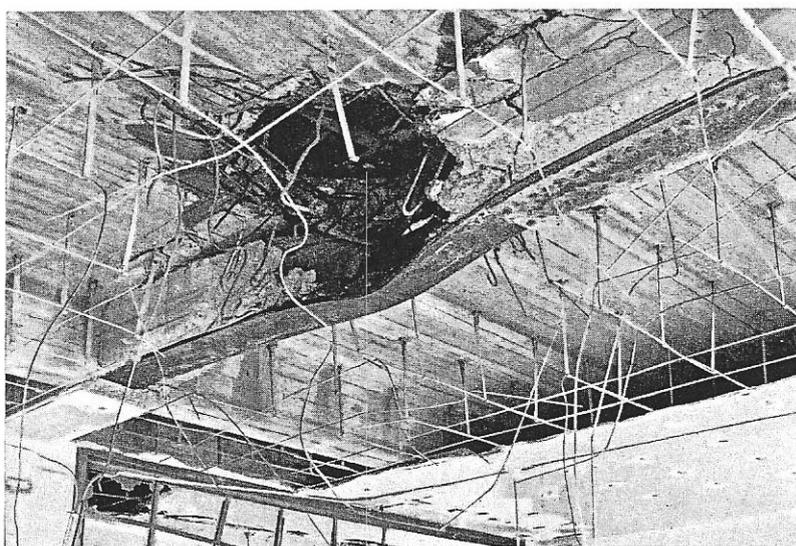
Une monographie détaillée de cette charpente a été publiée en 1933 [5]. Elle est continue, en acier 42-50 et rivée. Elle a été moins détruite que celle de l'Institut du Génie civil, ayant été moins touchée par les bombes. Il n'y a eu de dégâts qu'aux poutres, d'une gravité comparable à celle de l'ossature soudée de l'Institut du Génie civil. La charpente s'est d'ailleurs aussi bien comportée. A signaler (fig. 763) une importante fissure dans un nœud, partant d'un trou de rivet, et la déformation considérable (fig. 765) d'une poutre touchée de plein fouet par une bombe qu'elle a fait ricocher (ferme A 6, fig. 747, p. 505) [5].

Fig. 765. Déformation d'une poutre touchée de plein fouet par une bombe qu'elle a fait ricocher.
