RESTAURATION DE L'ÉGLISE SAINT-ANTOINE DE PADOUE EN HORS-CHÂTEAU À LIÈGE

H. F. JOWAY,
Ingénieur Civil,
Directeur de l'Institut Supérieur
de Restauration
de Monuments Historiques.

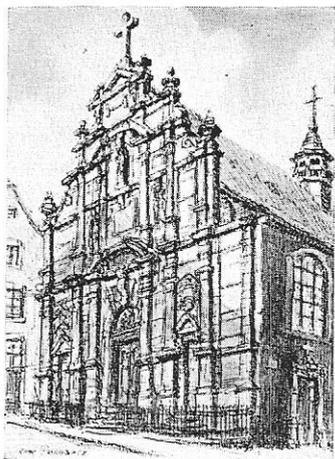
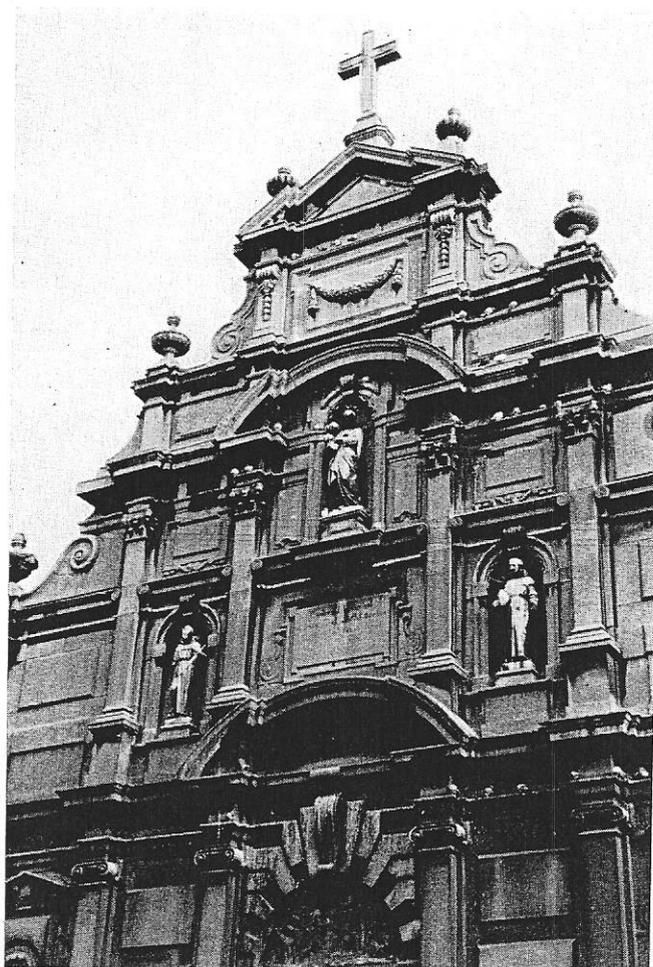
FIG. 1 et 2. — L'ÉGLISE SAINT-ANTOINE DE PADOUE À LIÈGE. Vue d'ensemble (d'après un dessin de R. Pennartz) et détail de la façade principale. L'édifice dépendait autrefois du Couvent des Frères Mineurs; l'église primitive, de style roman, remontait à l'année 1243. Le monument actuel date du XVII^e siècle, mais a été profondément remanié en 1867.

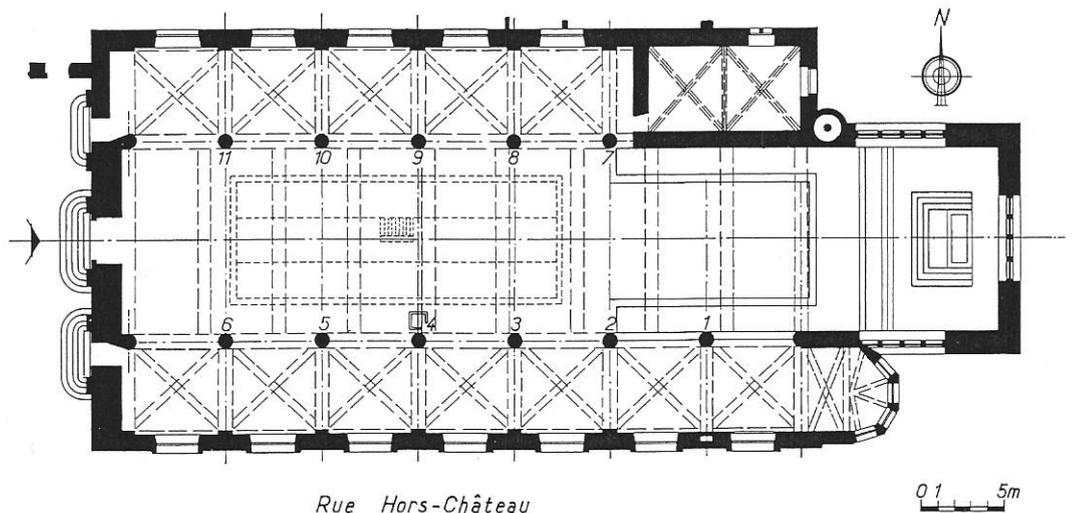
FIG. 4. — PLAN SCHÉMATIQUE DE L'ÉGLISE. C'est la zone Sud de l'édifice, vers la rue Hors-Château (que montre la photo ci-dessus), qui a fait l'objet des travaux de restauration décrits dans la présente note.

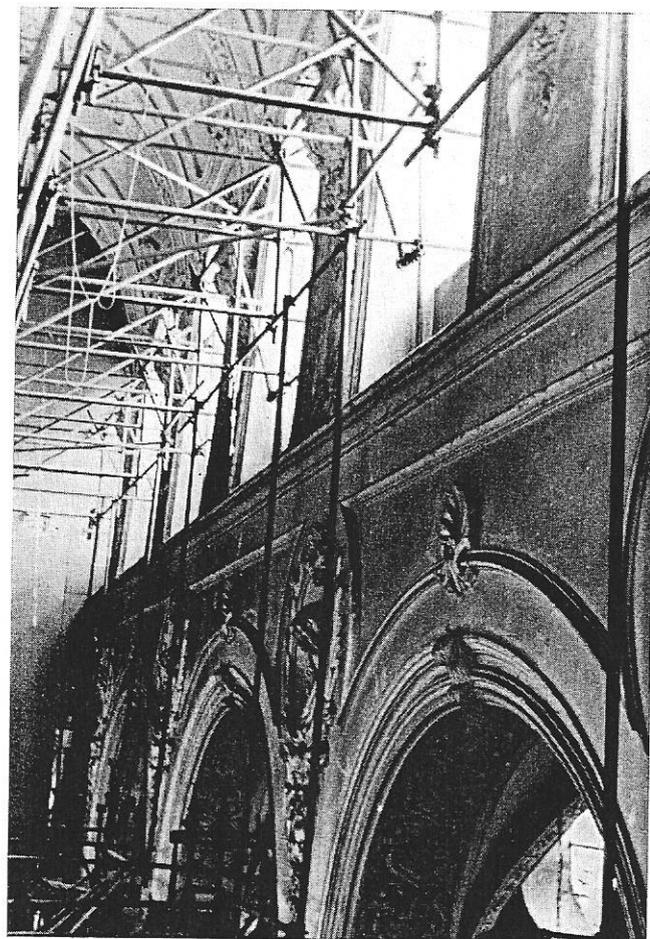
FIG. 6. — VUE INTÉRIEURE DE LA ZONE SUD, PENDANT LES TRAVAUX DE RESTAURATION, montrant les tirants tubulaires provisoires à la nef haute et les premiers étaçonnements des têtes de colonne.

Des *étançonnements* tubulaires Travhydro furent posés à raison de huit étais de 6 à 9 tubes chacun par colonne et d'un étau en V à l'extérieur dans la rue Hors-Château au droit de chaque colonne; des tirants tubulaires furent posés dans la nef centrale à hauteur des chapiteaux et des fenêtres hautes, et les arcades des bas-côtés furent mises sur cintres. En fouillant le sol de l'église afin d'y asseoir les socles soutenant les étais des colonnes, on s'aperçut de la présence de tombes très nombreuses et à divers niveaux, transformant le sol en véritable « gruyère »; la partie centrale était même occupée par un caveau collectif de 20×7 m, découvert lors de l'exécution des semelles des anneaux d'assise.

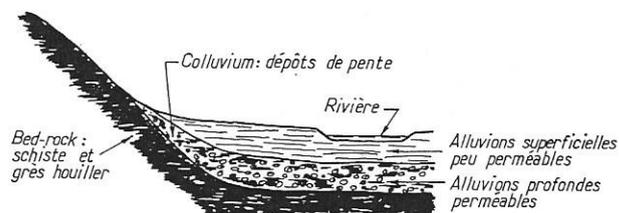
FIG. 5. — COUPE SCHÉMATIQUE DU SOUS-SOL.

L'église Saint-Antoine, entièrement déversée vers la rue Hors-Château, est située dans la zone d'affleurement du *sous-sol* de la colline, constituée de schiste et de grès houiller; elle est comprise entre deux zones failleuses SO-NE distantes de 500 m (fig. 5). Cette zone est exempte d'influences

minières depuis au moins 1955, mais elle connaît des dégradations en dehors de ces influences, dont quinze situations au moins sont bien repérées. D'après cette étude du Professeur Calembert, l'église Saint-Antoine est donc située entre une zone sujette à caution à cause des influences naturelles et une zone défavorable à cause des influences minières. Les influences naturelles peuvent être en particulier ici le glissement lent (creep) mais inéluctable des dépôts de pente sur le bedrock houiller, et les déformations dans le limon de pente devenant visqueux et mouvant par vibrations répétées de la rue Hors-Château, très fréquentée par les transports urbains et les charrois lourds. Un sondage fait à proximité de l'église situe le schiste à -9 m du niveau de la rue, schiste sur lequel repose 20 cm de schiste altéré (illuvium) et 260 cm d'éboulis de pente. Le professeur Calembert a étudié des désordres analogues à la colline des Guillemins à Liège en 1949 et à Flémalle en 1960, et les a présentés à un Congrès de Rome en 1961.

Les causes probables de l'état précaire de l'église Saint-Antoine sont donc : l'état du sous-sol, qu'ont aggravé la suppression des entrants en bois de la voûte gothique en bardeau et l'absence de contre-forts. Les maçonneries formées de parties juxtaposées et retravaillées avec un mortier déficient, ne sont pas non plus un élément favorable.

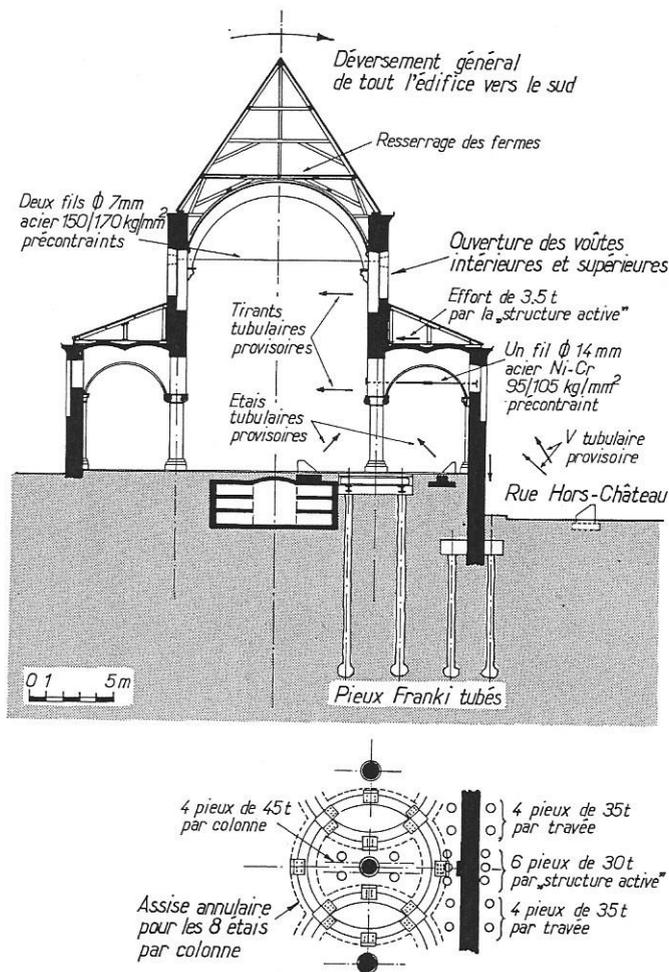
FIG. 7 et 8. — COUPE VERTICALE TRANSVERSALE ET PLAN DE DÉTAIL PARTIEL montrant les dispositions adoptées pour les travaux de restauration et de reprise en sous-œuvre.

La force horizontale de 3,5 t est réalisée par la structure active : deux colonnes en béton armé de 60 x 60 cm sont encastrées dans les murs des bas-côtés de part et d'autre de chaque pilastre ; ces colonnes s'enracinent dans des semelles de fondation et montent jusqu'aux assises des charpentes métalliques des toitures des bas-côtés. Le poinçon de ces charpentes situé contre le mur gouttereau

est laissé initialement libre et une semelle verticale en béton lui assure une assise répartie et moulée sur la maçonnerie. L'entrait est solidarisé aux extrémités des colonnes encastrées, puis prenant réaction sur cet entrait, un vérin applique le poinçon contre la maçonnerie avec une force de 3,5 t ; le poinçon est ensuite fixé par soudure dans cette position forcée. Au moment de l'action du vérin, la maçonnerie s'est déplacée de 8 mm.

Les fondations devaient nécessairement descendre jusqu'au schiste, en raison de la nature du sous-sol. La reprise des colonnes devait se faire initialement par pieux Méga, pieux de la firme Franki à fonder au vérin pour éviter toute trépidation de battage en raison de l'état précaire de l'édifice (cette précarité demeurait telle que les ouvriers occupés à monter les tirants tubulaires ne voulaient plus continuer leur montage pendant l'exécution des pieux !). Les pieux étaient prévus de 30 t à cause des limites de la réaction possible au fonçage. Mais à la suite de la découverte du grand caveau collectif dans la nef centrale, les encombrements disponibles furent notablement réduits, de même dans la rue Hors-Château, à cause des nombreuses canalisations ; au lieu des six pieux prévus, on ne pouvait plus disposer que quatre pieux ; la force de ceux-ci devait être de 40 t au moins, la réaction de fonçage de 80 t, soit 160 t pour la paire obligée de pieux : ce que ne pouvait supporter la situation présente. Heureusement, l'exécution des pieux pour les semelles des structures actives permit d'envisager la réalisation de pieux tubés d'au moins 40 t, à l'aide d'une petite sonnette, ne donnant aucune trépidation préjudiciable, comme l'a montré l'état inchangé pendant ces opérations des divers témoins et des mesures des aplombs spécialement soignés. Chaque colonne est donc reprise par quatre pieux tubés de 45 t. Chaque semelle de la structure active est aussi reprise par six pieux tubés de 30 t : ce qui permet le moment de 140 tm nécessaire à la poussée supérieure de 3,5 t. De manière à réduire le coût et à ne pas devoir reprendre entièrement la maçonnerie des bas-côtés en sous-œuvre, maçonnerie descendant d'ailleurs profondément, les semelles des structures actives ont été réalisées en deux parties, de part et d'autre du mur et réunies par deux bretelles traversant le mur ; de même, les fondations de ces maçonneries des bas-côtés ne sont pas réalisées directement sous le mur, comme prévu initialement, mais à l'aide de deux bretelles par travées, reposant sur pieux tubés d'au moins 35 t (fig. 7 et 8).

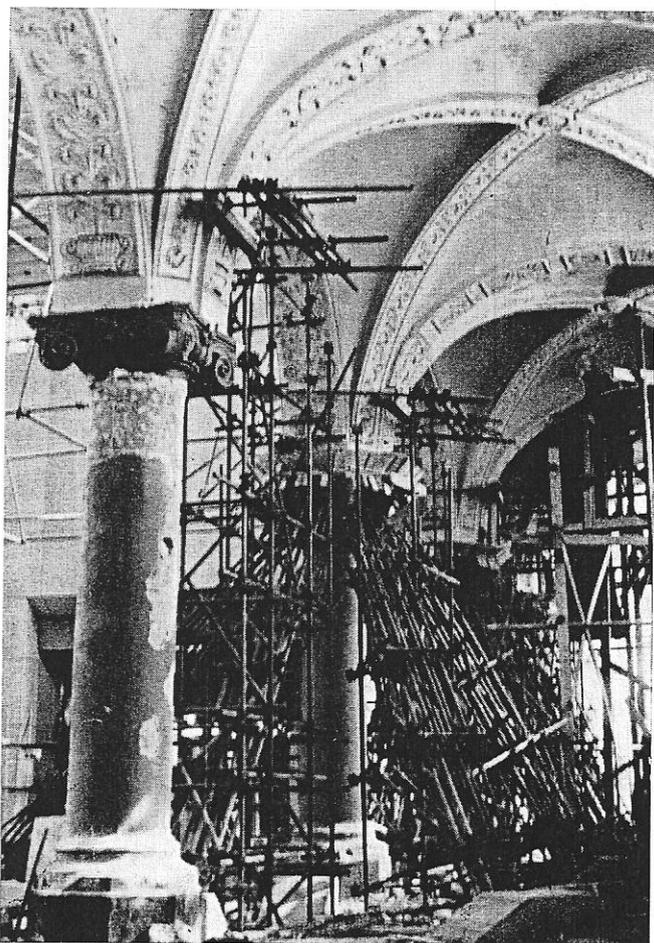
FIG. 9. — VUE INTÉRIEURE DE LA ZONE SUD-OUEST PENDANT LES TRAVAUX DE RESTAURATION, montrant les étais des deux premières colonnes, les tirants tubulaires provisoires à la tête des colonnes et les blindages des arcs. Détails des stucs Louis XV.

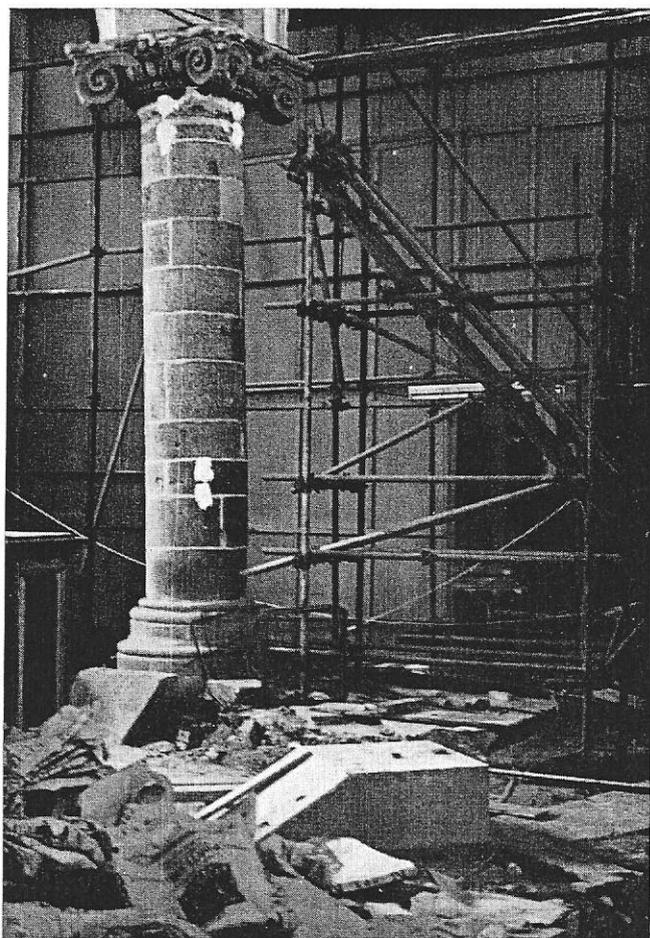
FIG. 10. — DÉTAIL D'UNE COLONNE, immédiatement avant étaçonnement : notez les témoins avec lamelle en verre, un étai tubulaire, les socles destinés aux caissons d'étais. Le chapiteau en plâtre sera démonté.
