Construction et Restauration de la charpente métallique de l'Institut du Génie Civil de l'Université de Liège

Relevé des dégâts existant à la charpente soudée de l'Institut du Génie Civil

Exécution des réparations

Dégâts causés à l'ossature métallique rivée de l'Institut de Chimie et de Métallurgie et leur restauration

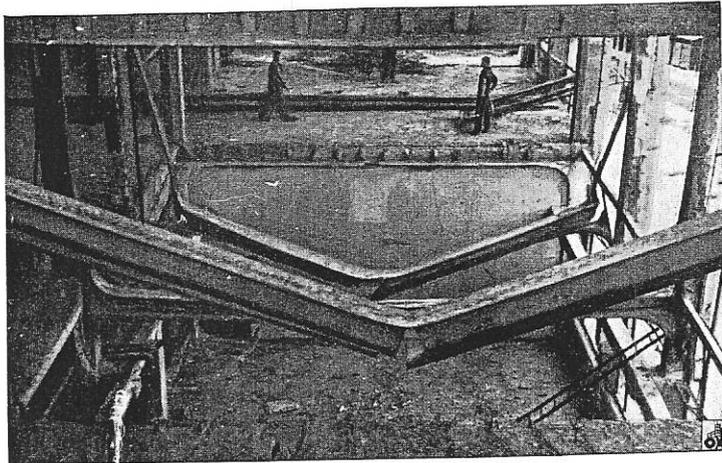
Fig. 61. Vue partielle de l'aile Ouest de l'Institut du Génie Civil.

de ces hourdis et comme conséquences indirectes pour les poutres : une rupture, une déformation permanente importante parfois accompagnée d'une rupture partielle ou une déformation élastique. La rupture des poutres a eu lieu au milieu de la portée (fig. 61 et 67, p. 70) ou à l'extrémité des nœuds (fig. 62 et 63). Les ruptures ou les déformations des poutres ont eu comme effet le développement d'efforts de traction et de moments fléchissants au droit des nœuds des colonnes de la charpente.

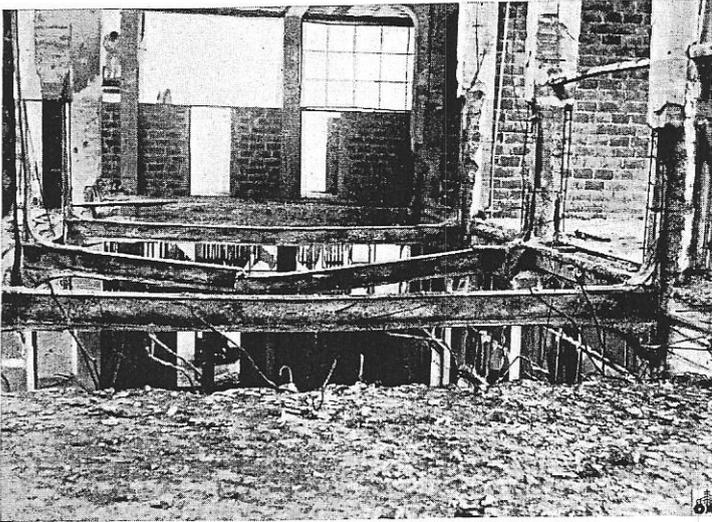
Fig. 67. Vue partielle de l'aile Sud montrant également la ferme I₃.

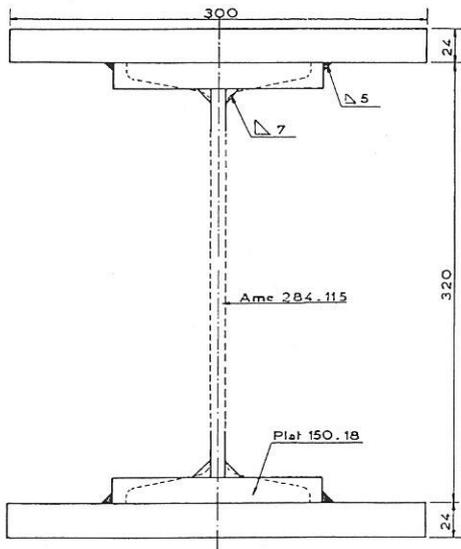
Fig. 73. Profil composé par soudure employée pour colonnes.

çonnement soigné des fermes II₁ et I₃ (fig. 80), et après avoir monté un mât auquel était fixée la ferme I₁₀. Les parties endommagées ont été remplacées par des tronçons de colonnes de même section, sauf que le profil I central n'était pas un profil laminé (impossible à se procurer), mais un profil composé par soudure (fig. 73).

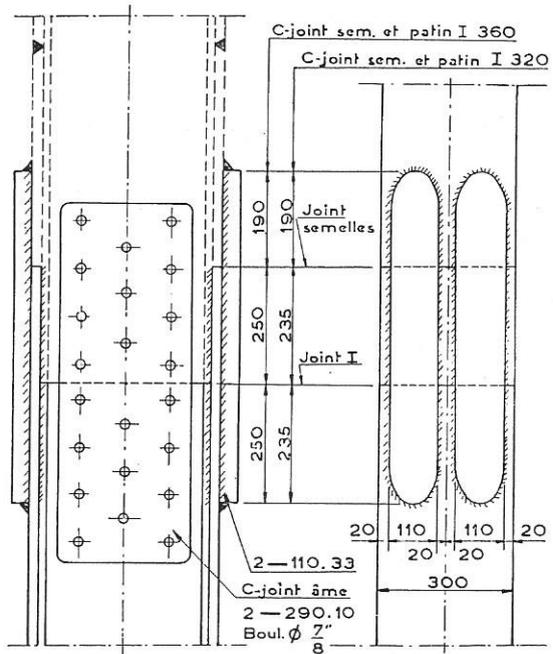
Fig. 74. Détails de construction des joints du profil I et des semelles rapportées.

Les joints du profil I et des semelles rapportées étaient décalés (fig. 74). A une de leurs extrémités, les semelles rapportées étaient reliées aux parties non endommagées des semelles par des soudures bout à bout en V (à retrait libre). Le tronçon de poutrelle nouveau était, à cette extrémité, relié à la poutrelle restante par des couvre-joints, compensant la semelle de la poutrelle, fixés par cordons d'angle latéraux et par

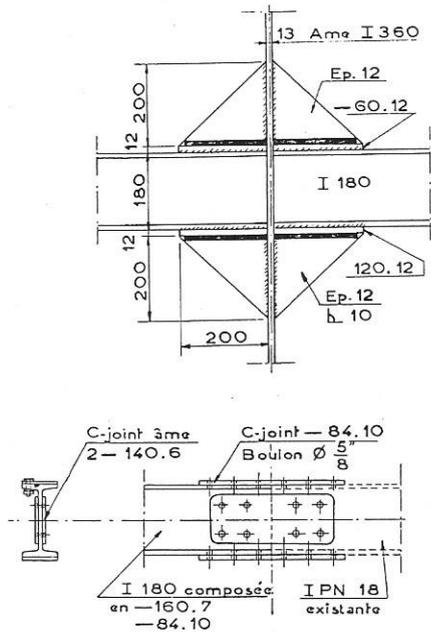
Fig. 77. Modifications apportées aux linteaux reliant les colonnes en façade.

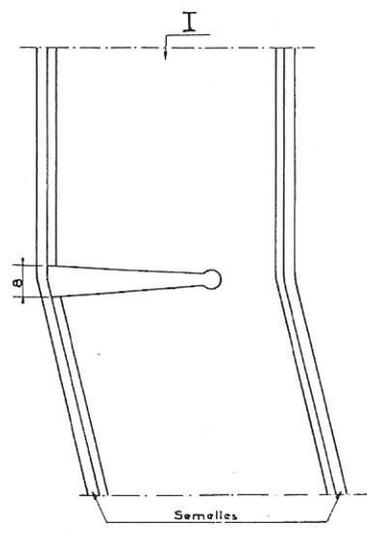
Fig. 78. Découpage d'une ouverture dans le profilé de la colonne en façade de la ferme IV₆.
