Construction et restauration de la charpente métallique continue soudée en acier à haute résistance de l'Institut du Génie civil de l'Université de Liège

CONSTRUCTION ET CARACTÉRISTIQUES PRINCIPALES

par F. Campus,

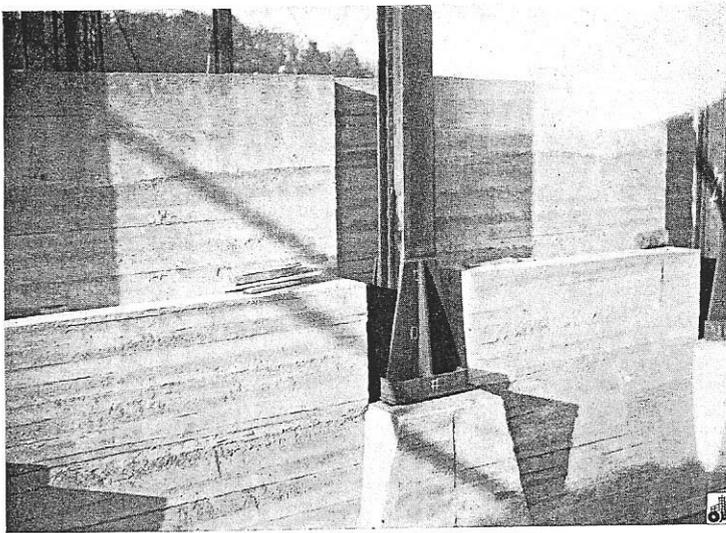
Fig. 750. Disposition d'une embase de colonne métallique.

Les faibles rotations des embases dans les conditions de l'expérience prouvent la grande rigidité des embases, résultant d'ailleurs de leur constitution (fig. 750). Lorsque le vérin était en charge, sa course atteignait environ 5 cm; la déformation du cadre supérieur était nettement visible à l'œil nu. On n'a observé aucune flèche permanente et toutes les soudures sont restées absolument intactes, malgré les multiples mises en charge.

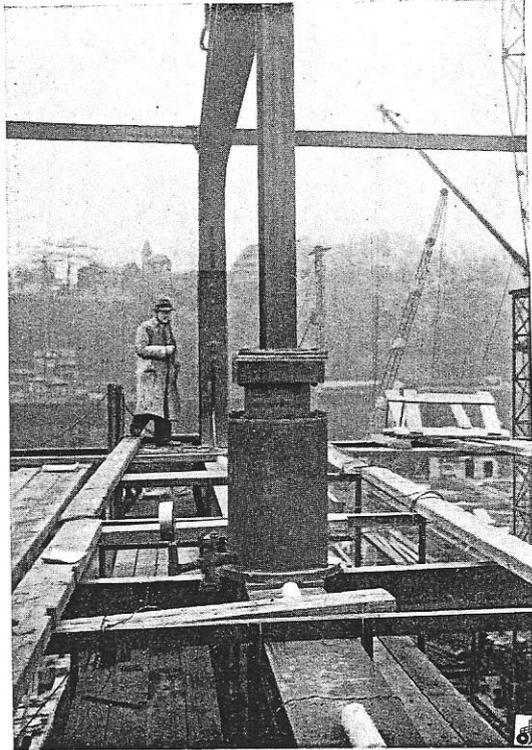
Fig. 758. Vérin hydraulique utilisé pour l'application des efforts verticaux opposés aux milieux des deux poutres d'une ferme.

qu'il n'est nullement nécessaire ni utile que la mise en charge soit conforme à la réalité d'usage courant. Les charges usuelles sont en effet complexes, peu propices à l'expérience et à établir des conditions simples. Il est au contraire désirable que le cas de charge réalisé soit très bien défini et donne lieu à la fois à une expérience facile et précise et à des calculs simples et certains. Pour la première charpente du Val-Benoît, nous avons choisi deux charges verticales symétriques et égales [5], constituées de rails et de gueuses de fonte et suspendues par des palans. Ce dispositif s'est révélé encombrant, peu sûr (incertitude de poids), manœuvre lente et incommode (vibrations et chocs dérangeant les appareils). Pour ces raisons, la S. A. d'Ougrée-Marihaye a été priée de procurer, comme moyen de mise en charge, un vérin hydraulique assez puissant. Par l'action de ce vérin, des efforts verticaux opposés ont été appliqués simultanément aux milieux des deux poutres de la ferme (fig. 758), produisant une déformation importante par le moyen d'efforts

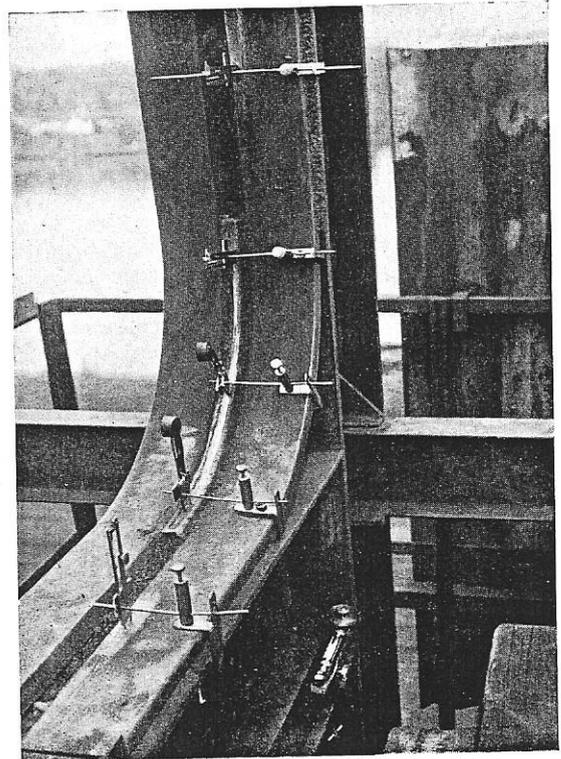
Fig. 759. Dispositif de fixation des extensomètres Huggenberger pour l'étude des nœuds de charpente.
