## HABITATION À HERMALLE SOUS ARGENTEAU ARCHITECTE: RAYMOND RICKIR

Une habitation de campagne pour un ménage avec un enfant.

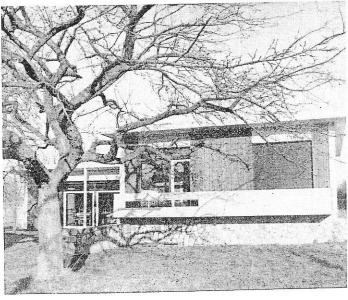
Entrée du garage et baie du living.
